Cham (ZG)

50 Personen wegen brennender Fassade evakuiert

In einer Überbauung in Cham brennt es innert zweieinhalb Wochen gleich zweimal. Der Brand, der mutmasslich im 1. OG eines Mehrfamilienhauses ausgebrochen ist, das im Minergiestandard realisiert worden ist, frisst sich die Fassade hoch bis ins Dach. Rund 50 Personen müssen evakuiert werden, es beginnt ein kräftezehrender Einsatz.

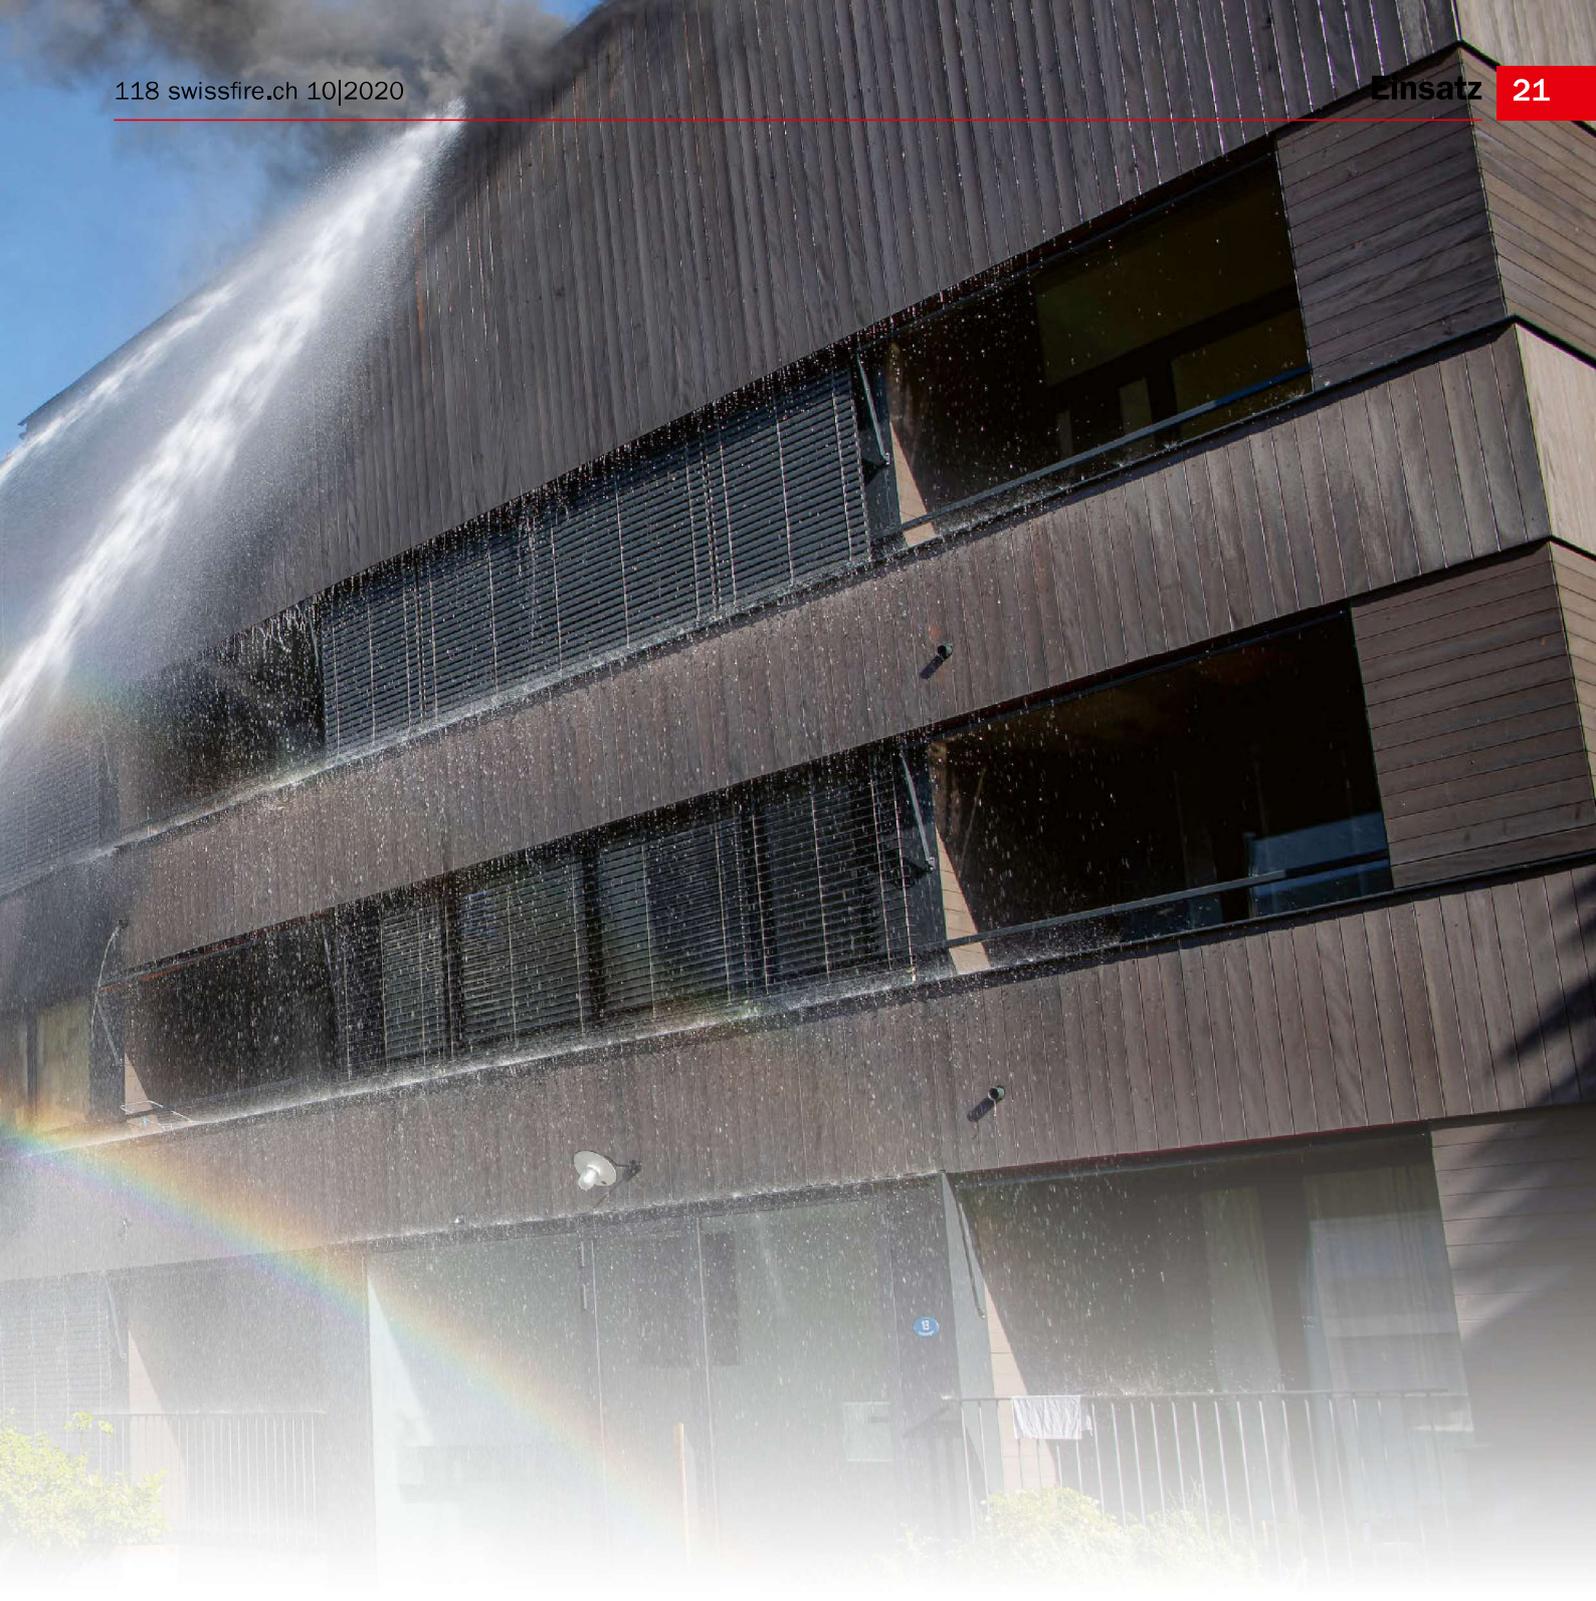
Brand der hinterlüfteten Fassade eines Minergiehauses: ein zeitintensiver und kräftezehrender Einsatz.

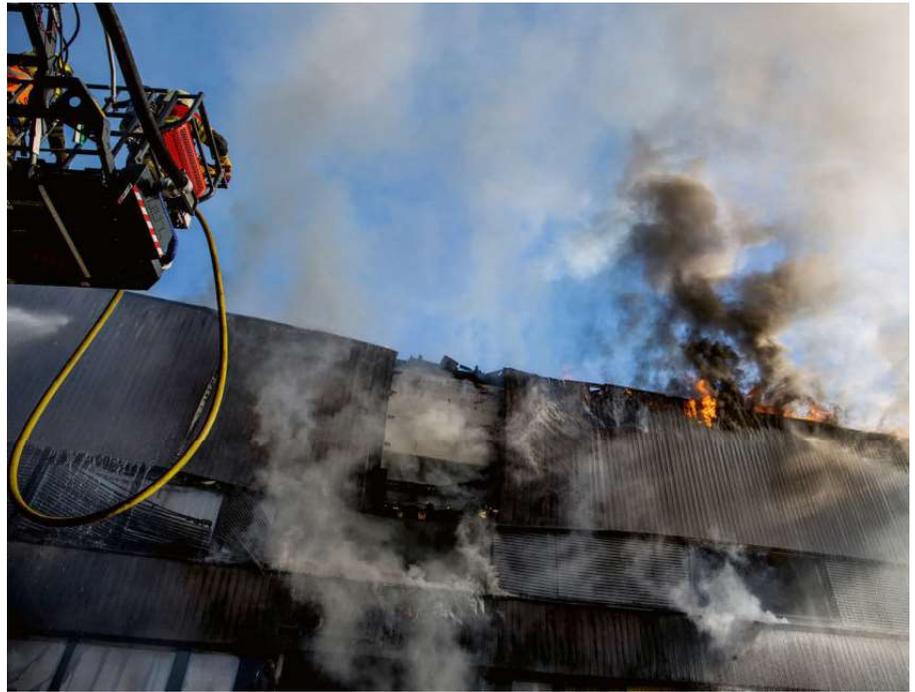
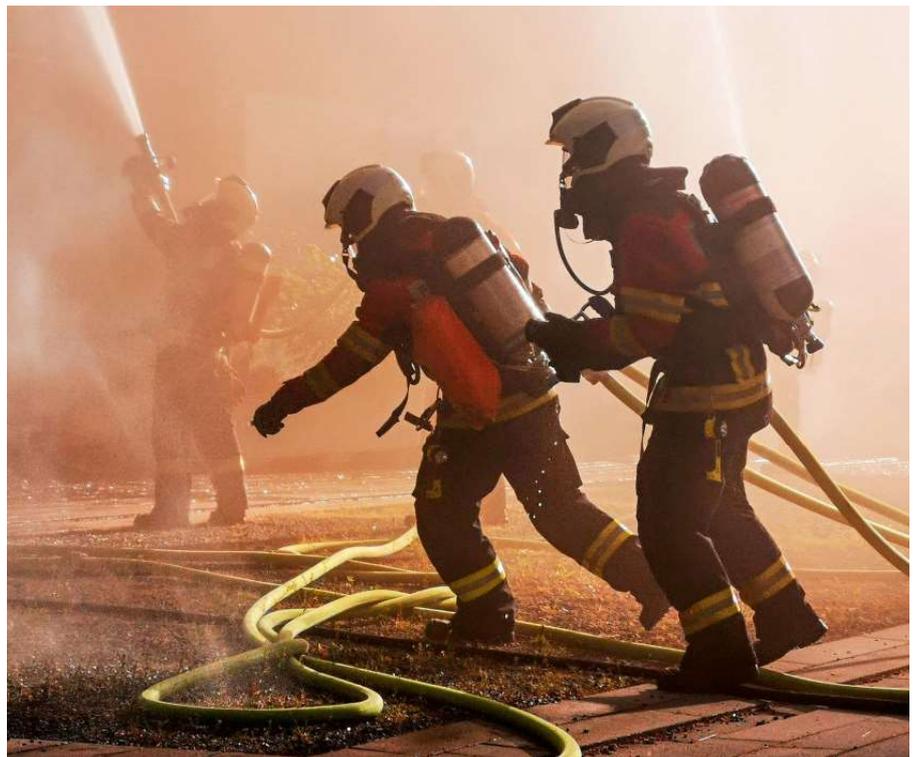
Die Bewohner befinden sich aufgrund der Bauweise des Gebäudes – ein Betonbau – nicht in akuter Gefahr. Aber weil die Gefahr besteht, dass Fensterscheiben bersten könnten, werden die Bewohner evakuiert.

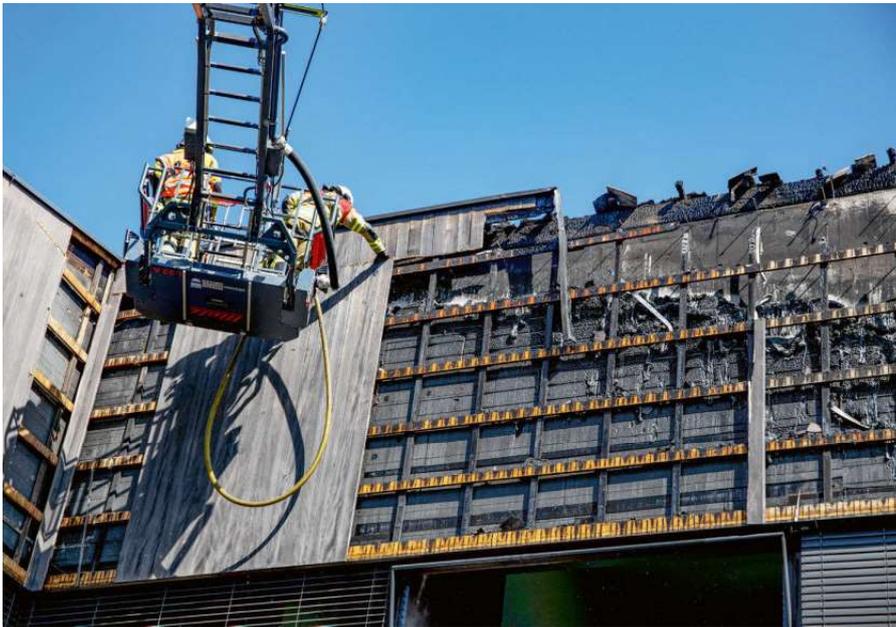
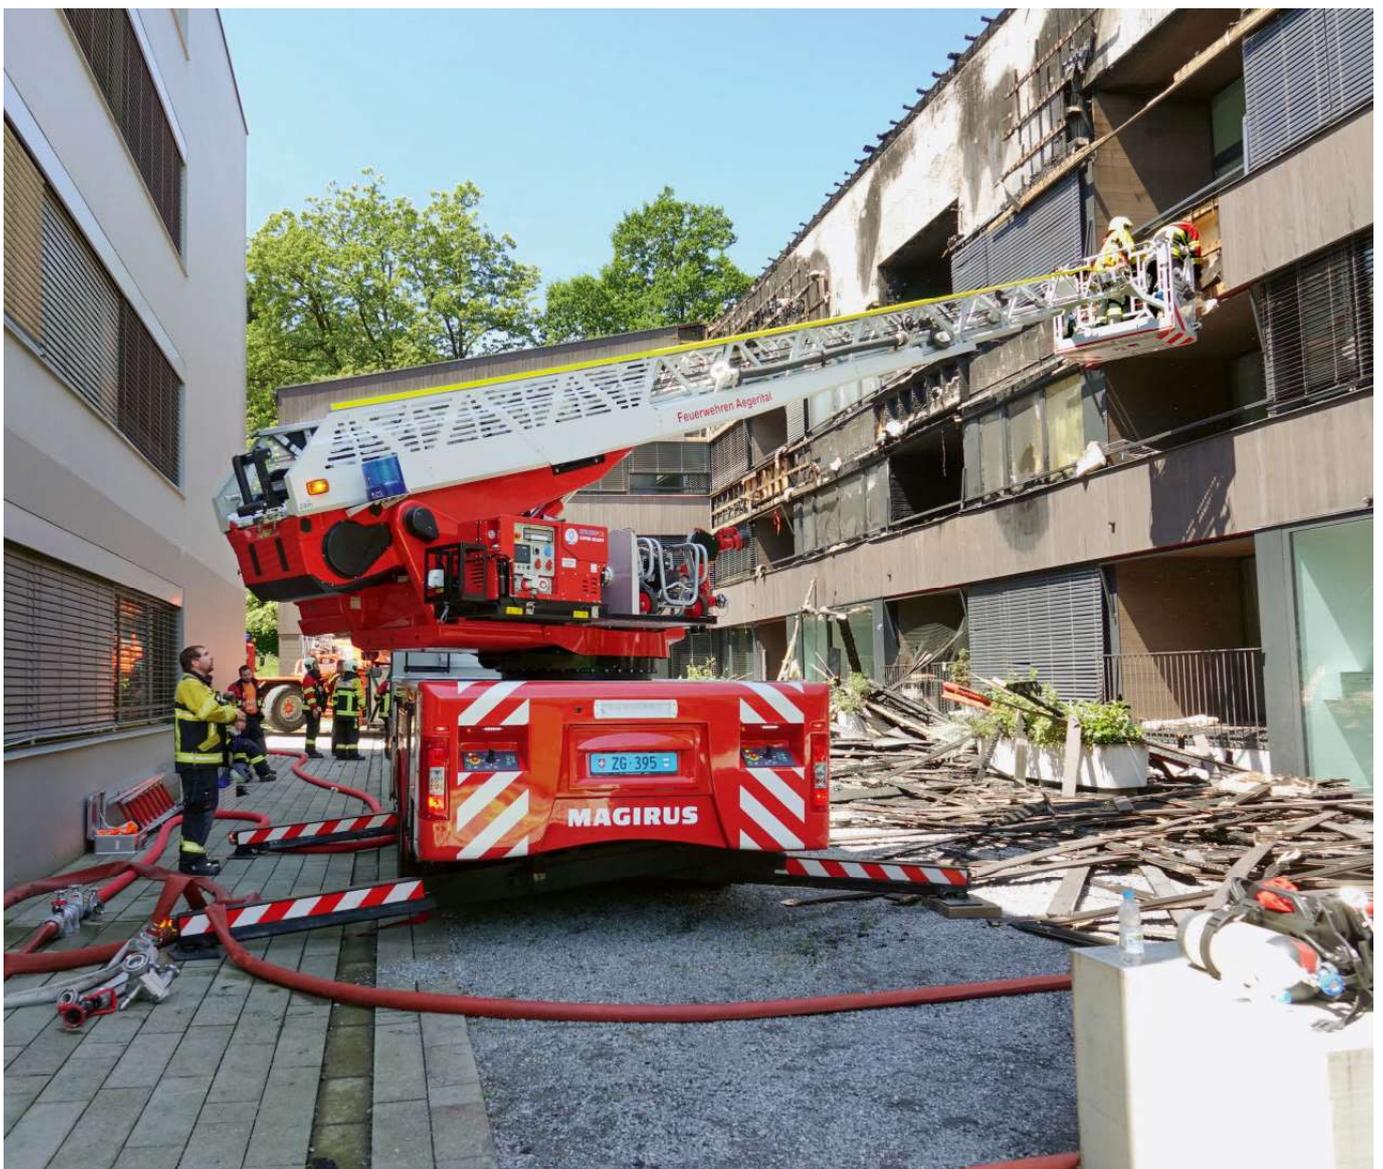
Um die vielen versteckten Glutnester, die in der Fassade weiterglimmen, bekämpfen zu können, muss die Hausfassade – auch die noch intakte – fast vollständig aufgesägt und entfernt werden.
