Wohnungsbrand in Hochhaus in Cham (ZG)

Brand im zweitobersten Stockwerk

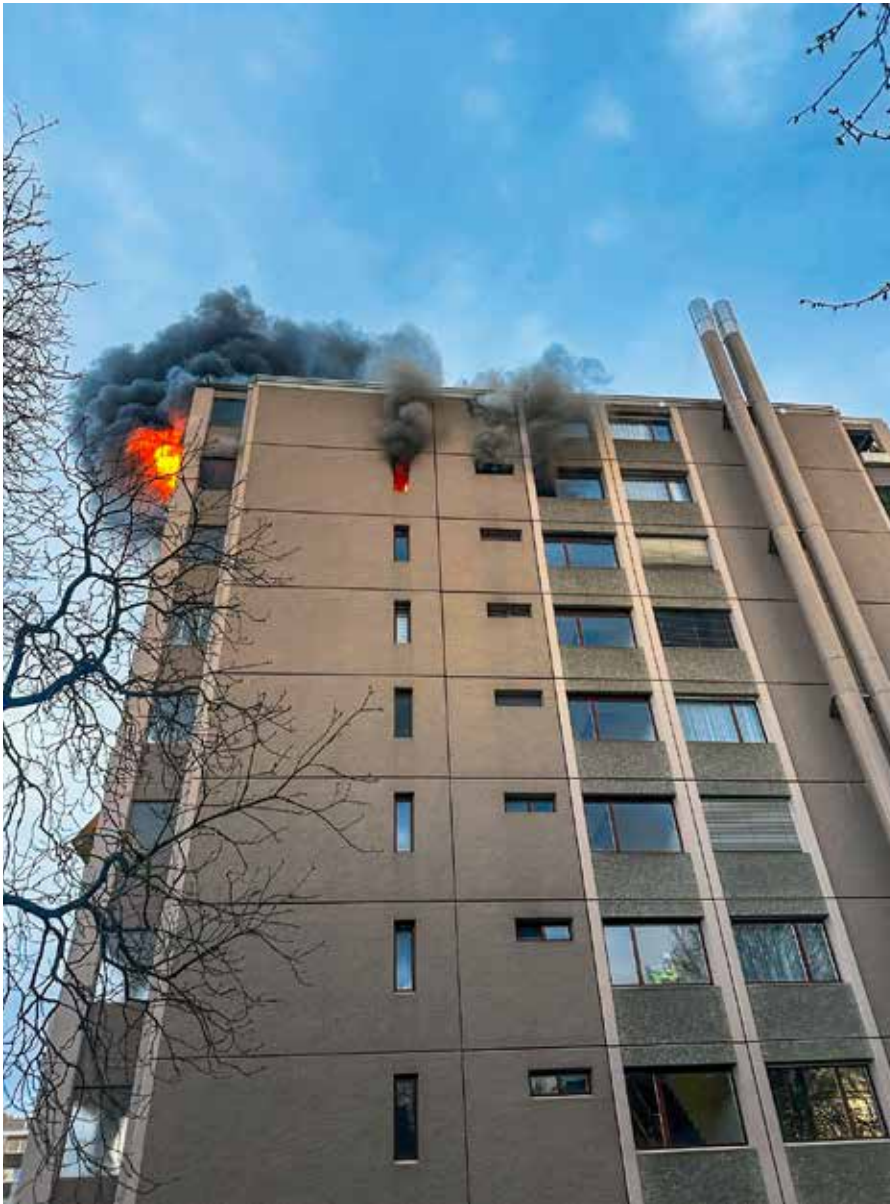
Von Weitem sichtbar: Flammen und schwarzer, dichter Rauch dringen aus mehreren Fenstern des zweitobersten Stockwerks.

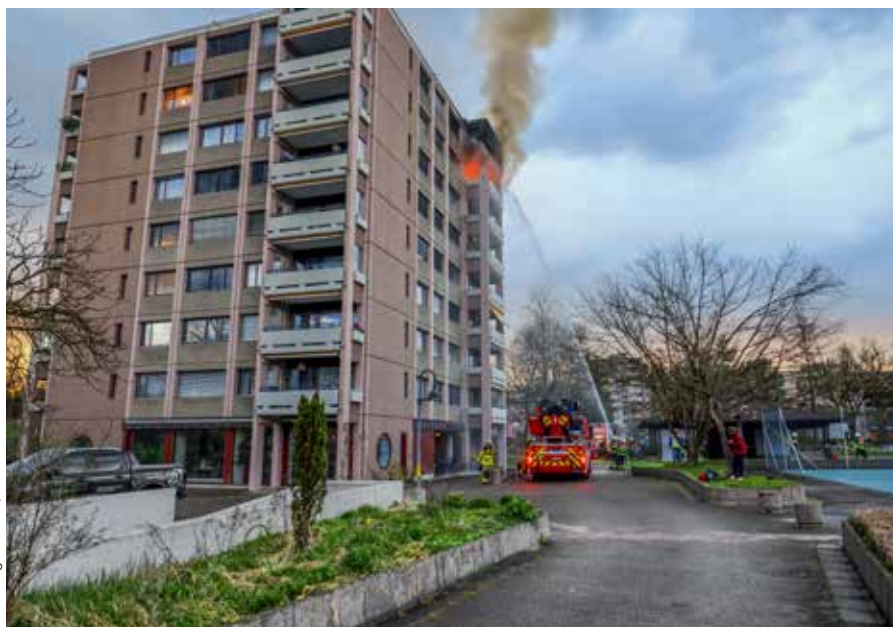
Mit der Autodrehleiter wird die Ausdehnung des Brandes ins oberste Geschoss bekämpft.

Über die in der Zwischenzeit eingetroffene ADL der Stützpunktfeuerwehr Zug erfolgt die Brandbekämpfung von aussen. Über eine Druckleitung aus dem Korb der ADL bekämpfen Einsatzkräfte die drohende Brandausdehnung über den Balkon vom 7. ins 8. Obergeschoss.

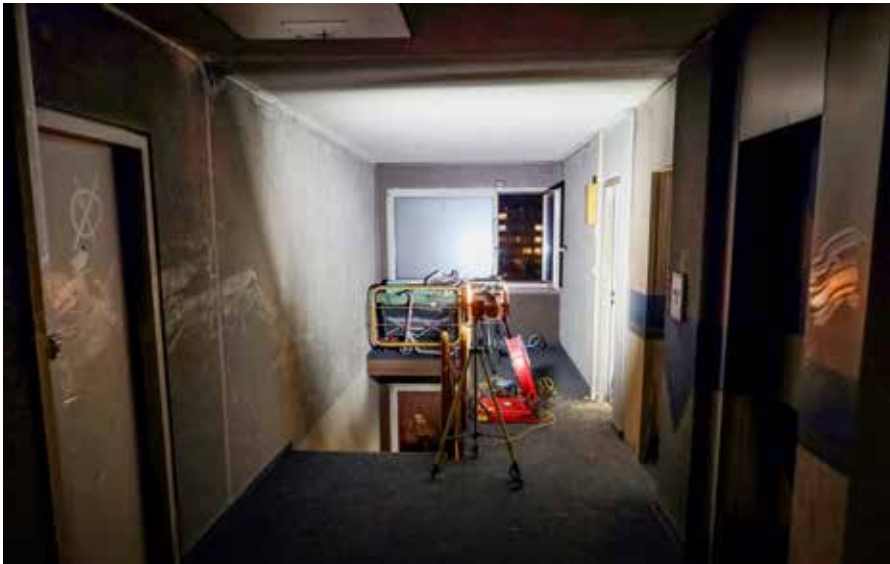
Da die Wohnungstür der Brandwohnung bei der Flucht offen gelassen wurde, breitet sich dichter Rauch über das Treppenhaus der obersten Stockwerke aus. Ein Überdrucklüfter wird beim Hauseingang in Stellung gebracht, ein zweiter Elektrolüfter wird im späteren Verlauf direkt vor der Brandwohnung positioniert.

Der Brandrauch im Treppenhaus wird mittels Überdrucklüfter beim Hauseingang zurückgedrängt, später wird zusätzlich ein Elektrolüfter direkt vor der Brandwohnung positioniert.

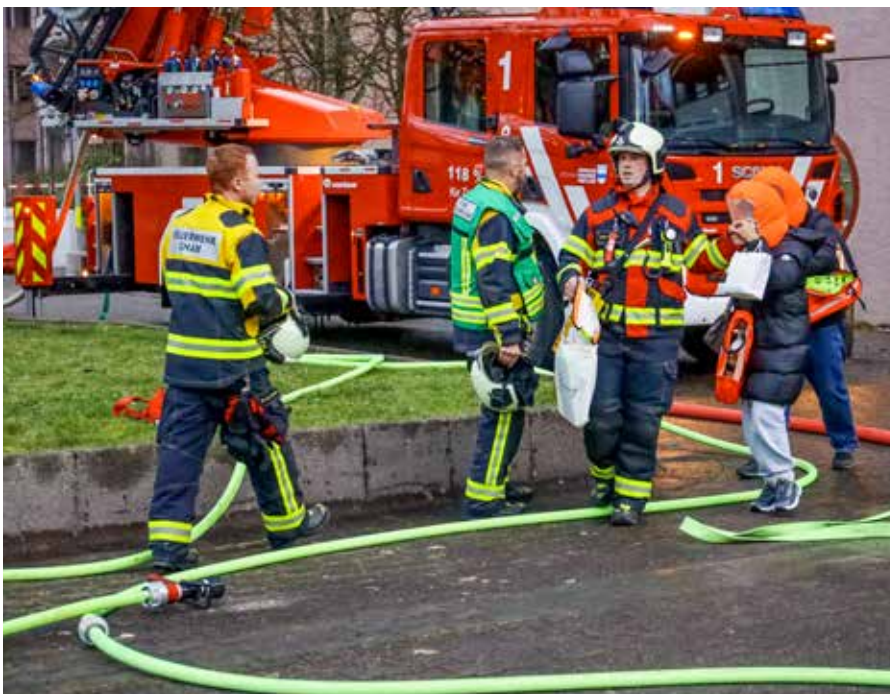
Mehrere Personen werden durch Atemschutztrupps mit Fluchthauben evakuiert.
