Wohnungsbrand in Hochhaus in Cham (ZG)

Brand im zweitobersten Stockwerk

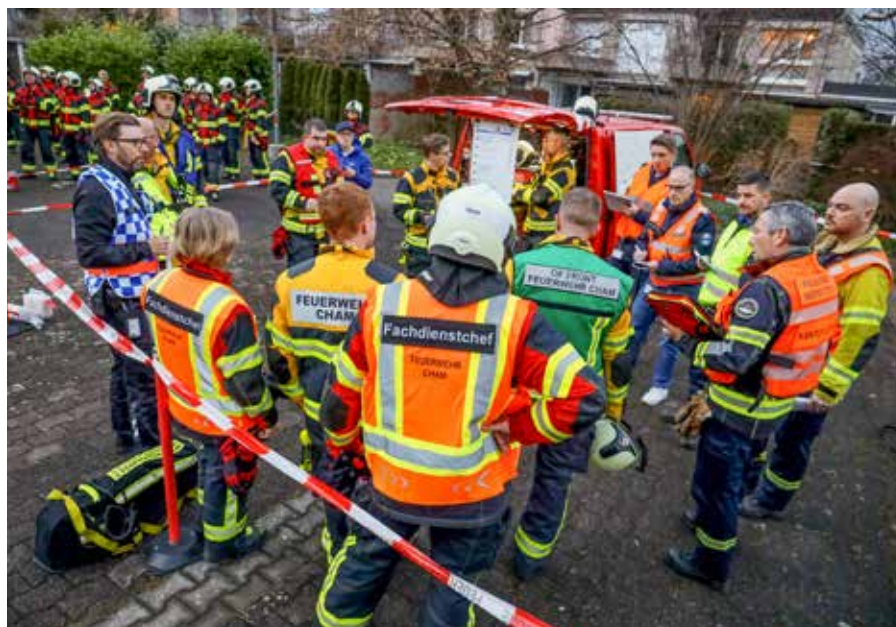
Die Einsatzleitung stimmt sich mittels mehrerer Lagerapporte ab.
