Cham (ZG)

50 Personen wegen brennender Fassade evakuiert

In einer Überbauung in Cham brennt es innert zweieinhalb Wochen gleich zweimal. Der Brand, der mutmasslich im 1. OG eines Mehrfamilienhauses ausgebrochen ist, das im Minergiestandard realisiert worden ist, frisst sich die Fassade hoch bis ins Dach. Rund 50 Personen müssen evakuiert werden, es beginnt ein kräftezehrender Einsatz.

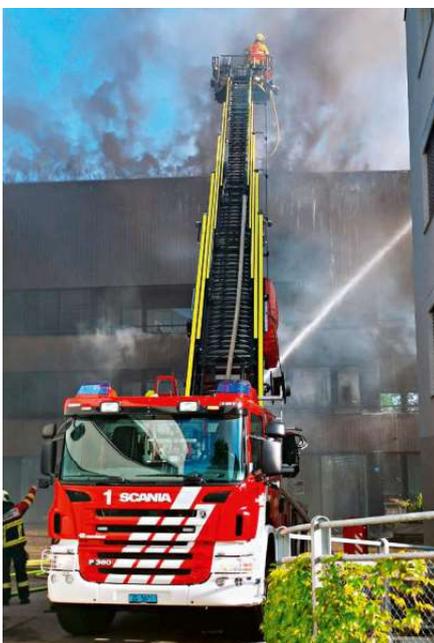
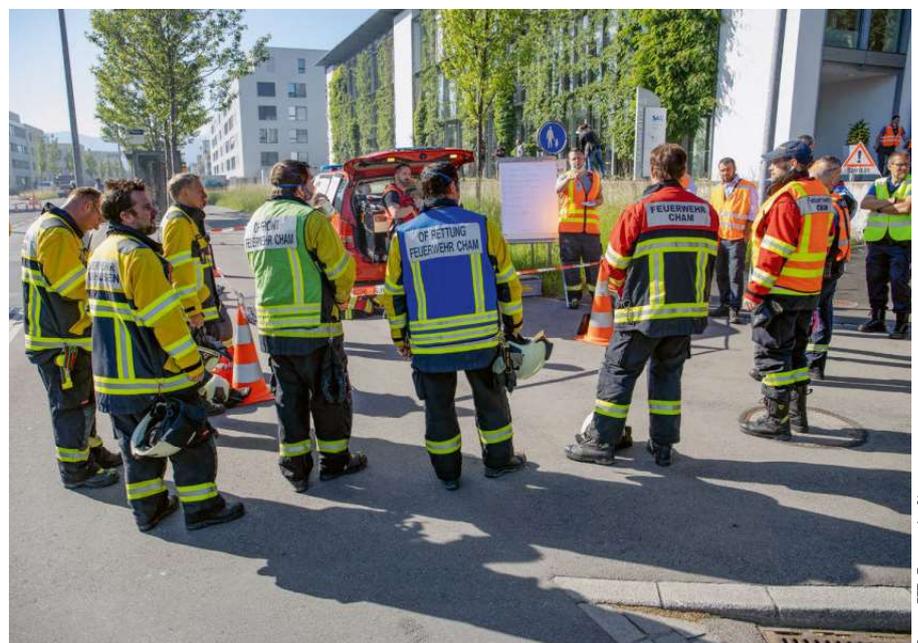
Über 100 Einsatzkräfte aus vier Feuerwehren stehen im Einsatz.

sowie das Halten der noch unversehrten Dach- und Fassadenflächen.

Die Nachlöscharbeiten zeigen sich als sehr aufwendig und ziehen sich in die Länge. Denn um die vielen versteckten Glutnester, die in der Fassade weiterglimmen, erfolgreich bekämpfen zu können, muss die Hausfassade – auch die noch intakte – vollständig geöffnet und entfernt werden. Diese kräftezehrenden Arbeiten dauern bis in den späten Nachmittag hinein. Wo nötig, werden Fassadenelemente mit Rettungssägen in kleine Stücke geschnitten und danach mit Einreisshaken heruntergerissen. Diese Arbeiten erfolgen einerseits durch das Kors der ADL Ägerital. Als wertvolles Hilfsmittel erweist sich aber andererseits auch der Einsatz eines zusätzlich aufgebotenen Teleskopkladers mit grosser Arbeitsbühne.

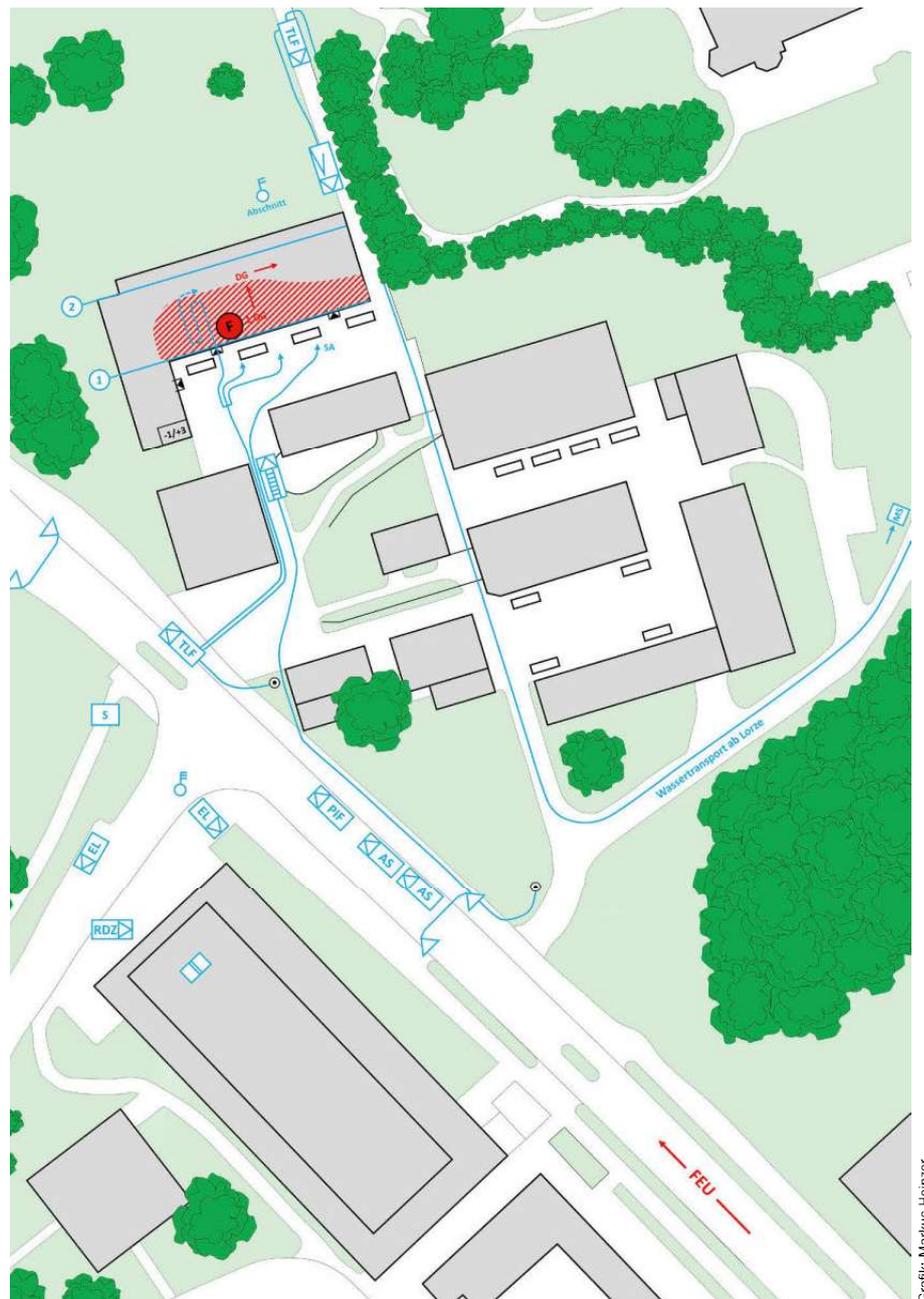
ter anderem, dass bereits früh Gemeindevertreter aufgeboten werden konnten, damit sie Notunterkünfte organisieren konnten, da insgesamt fünf Wohnungen nicht mehr bewohnbar waren.»

Die Wohnungen im Attikageschoss erleiden keinen Brand-, sondern lediglich Wasserschaden. Bereits beim ersten Rapport weist der Einsatzleiter wegen der COVID-19-Pandemie auf die einzuhaltenden Mindestabstände hin und dass auf den Fahrzeugen genügend Hygienemasken und Gummihandschuhe mitgeführt werden.
